# Hulevesien hallinnan parantaminen vesiensuojelun näkökulmasta Haminassa

Loppuraportti 2025

Nina Korjus

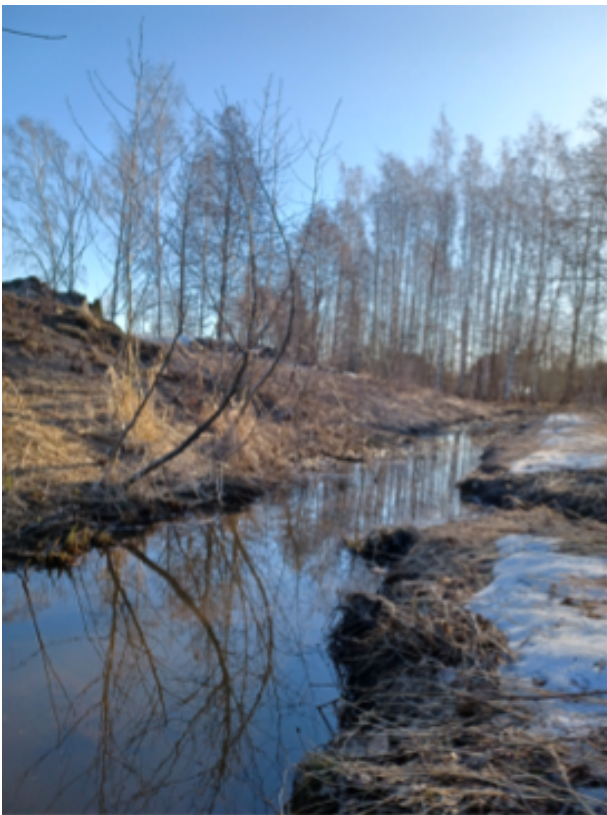
Kuva 2. Mittauspiste 1\_1 (Kirkkojärven purkava oja)

Valitut tutkimuskohteet poikkeavat toisistaan valuma-alueen koon, maankäyttömuodon ja mahdollisten haitta-aineiden osalta. Pienemmän alueen valumavedet ovat keskusta-alueella muodostuvia hulevesiä, jotka purkautuvat avo-ojan kautta Kirkkojärven kosteikkoon (kuva 2 ja kuva 3). Valuma-alueen laajuus on noin 25 hehtaaria. Alueen mahdollisia päästölähteitä ovat pienteollisuusalueella sijaitsevat autopesula ja autokorjaamo, rengasliike, vapaapalokunnan asema, myymälät ja erilaiset varastot. Alueen läpi kulkee yksi kaupungin sisääntuloväylistä, joten liikenne on melko vilkasta. Tien varrella on polttoaineiden jakeluasema. Alueella on myös urheilukenttä ja asutusta.

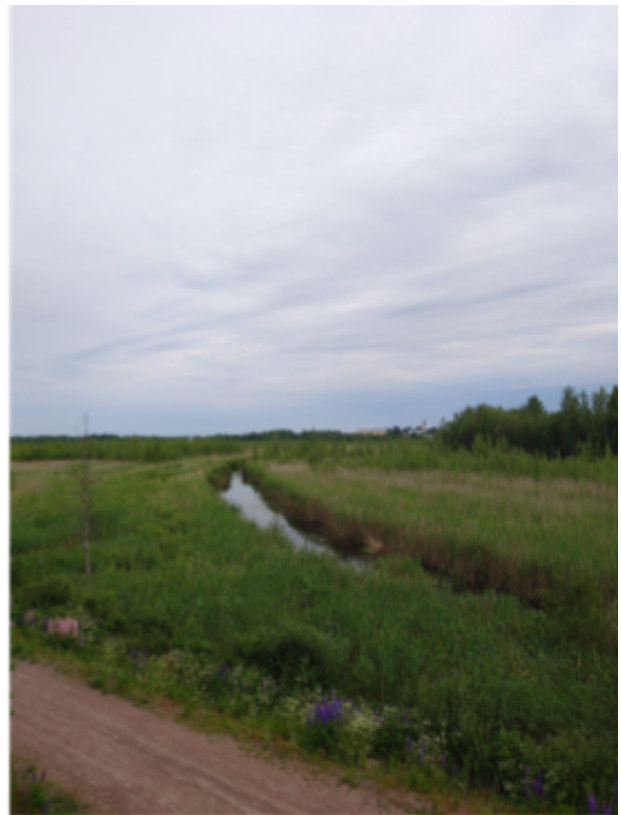
Kuva 3. Kirkkojärven kosteikko

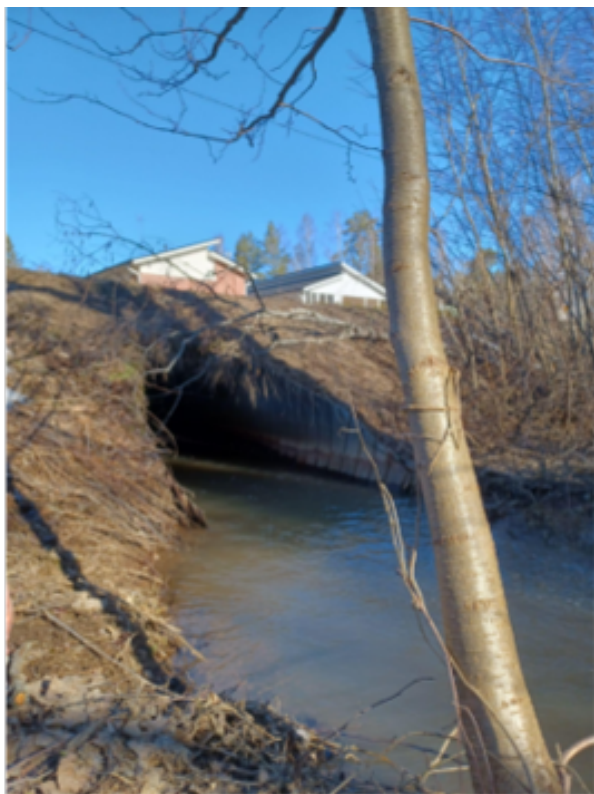
Kuva 4. Mittauspiste 2\_1 (Myllyoja)

Toisen tutkimuskohteen valuma-alueen laajuus on huomattavan suuri, noin 420 hehtaaria, ja se ulottuu moottoritien pohjoispuoliselta metsä- ja peltoalueelta aina Savilahdelle saakka (merenlahti Haminan keskusta-alueella). Valuma-alueen laskuojan (Myllyoja) varrella on moottoritie ja junarata. Alueella sijaitsevat pienjäteasema ja liikuntapaikkakeskus (mm. jäähalli ja hiihtoladut). Myös asuinalueen hulevesiä johdetaan avo-ojen kautta laskuojaan. Laskuojan purkukohta on lähellä Salmenvirran uimarantaa, joka on myös suosittu kalastuspaikka (kuva 4 ja kuva 5).

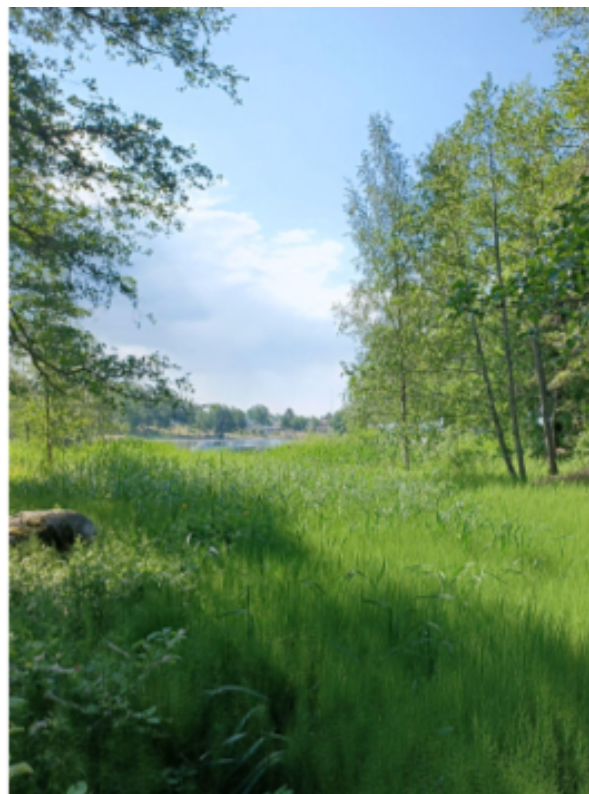
Kuva 5. Myllyojan purkukohta Savilahteen

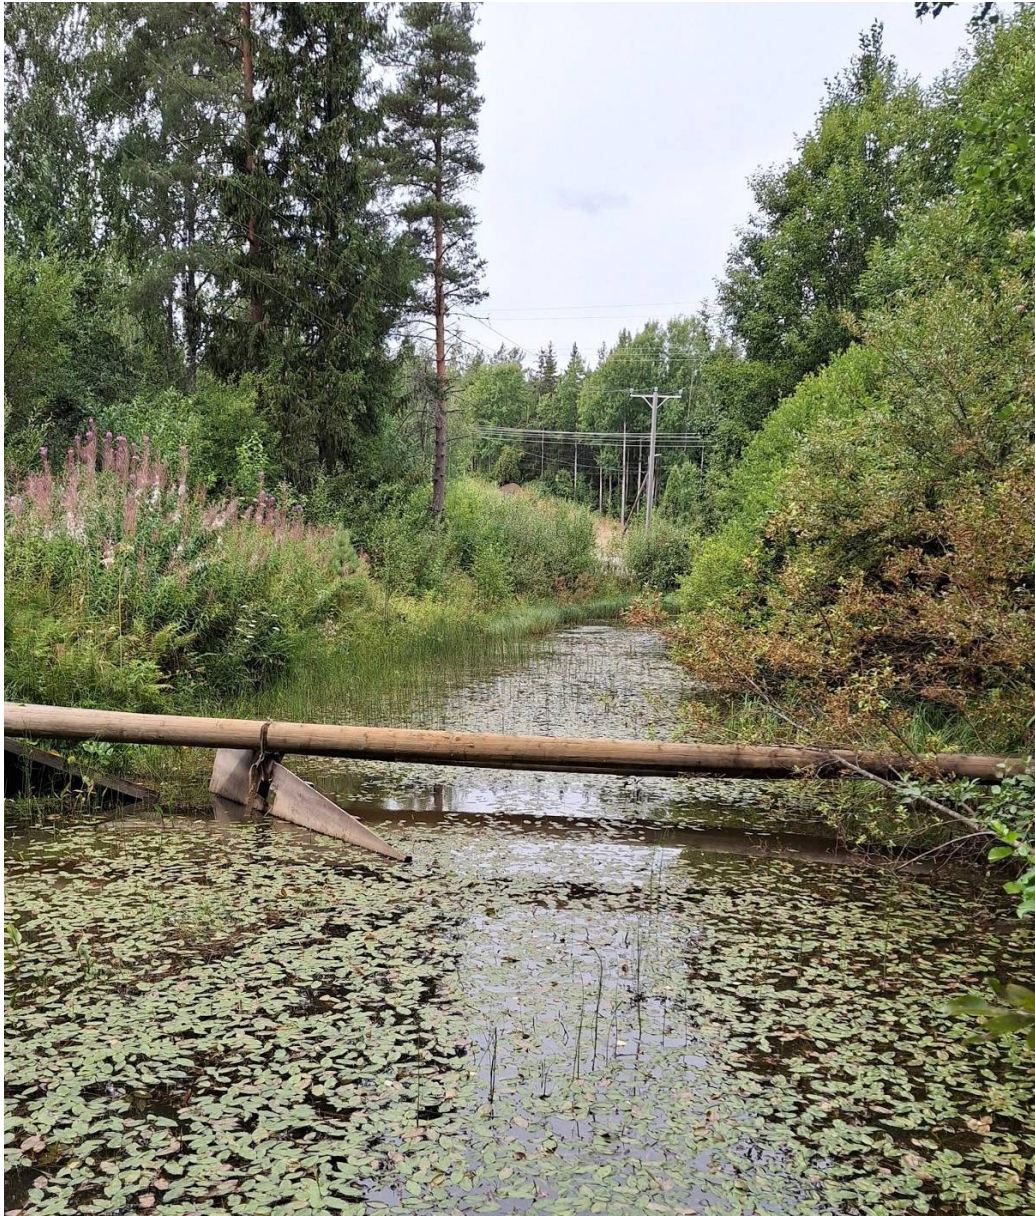
Kuva 8. Ojaan tehty allas, joka hidastaa laskuojan virtausta.

Paikkatietanalyysin tuloksena kartalle on sijoitettu yhteensä 69 kpl potentiaalisia, maanpäällisiä hulevesien hallintapaikkoja. Hallintapaikat on luokiteltu soveltuvuuden perusteella kolmen tasoiseksi (hyvä, keskitasoinen, välttävä) ja ne on jaettu yläpuolisen valuma-alueen ominaisuuksien perusteella kahteen ryhmään (rakennettu, ei rakennettu). Hyviä viivytyspaikkoja aineistossa on kaikkiaan 17 kpl, keskitasoisia 32 kpl ja heikkoja 14 kpl. Lisäksi analyysissä tunnistettiin 6 kpl säilytettäviä kosteikkoja ja yksi olemassa oleva hulevesien hallintapaikka (allas), joka tosin on tehty menneinä aikoina tykkilumen vedenottoa varten. Ojaan kaivettu allas hidastaa veden virtausta ja toimii laskeutusaltaan tavoin. Ojan tehtyä allasta on mahdollisuus parantaa ja jopa laajentaa (kuva 8).

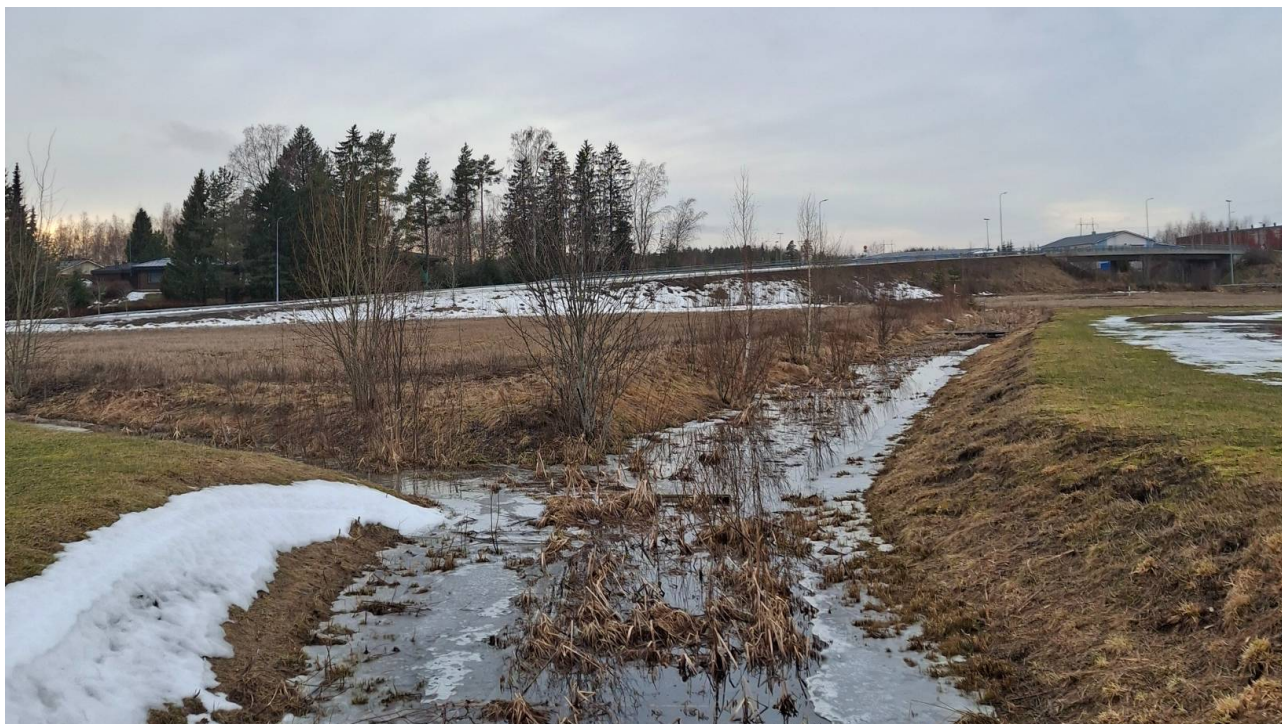
Kuva12. Hulevesien käsittelyyn sopiva oja Ruissalon liikuntapaikka-alueella.

Maastokäyntien perusteella toteuttamiskelpoiseksi käsittelypaikaksi arvioitiin Ruissalon liikuntapaikka-alueen läpi kulkeva oja (kuva 12). Ojaan johdetaan yläpuolisen teollisuusalueen ja moottoritien hulevesiä. Ojan vedenlaatua selvitettiin keväällä 2025 ja tutkimusten perusteella vesi on erittäin rehevää (kokonaistyyppipitoisuus 2900 µg ja kokonaisfosfori 29 µg) ja vedessä on myös paljon alumiinia 910 µg ja rautaa 1000 µg.

Kiintoaineen laskeutuksella voitaisiin vähentää osavaluma-alueelta aiheutuvaa kuormitusta. Oja on jo nykyiselläänkin kaivettu leveäksi ja siihen on kasvanut kosteikossa viihtyviä kasveja kuten osmankäämiä ja pajuja. Alue sopisi maisemaltaan ja käyttötarkoitukseltaan hyvin hulevesialtaiden

rakentamiseen. Jotta hulevesien laatua parantava käsittelypaikka voitaisiin toteuttaa, tulisi sen suunnittelu ja rakentaminen liittää osaksi liikuntapaikka-alueen kehittämissuunnitelmaa. Hulevesialtaiden tarkempia suunnitelmia varten ojan huippuvirtaamaa tulisi selvittää lisää eri vuodenaikoina.

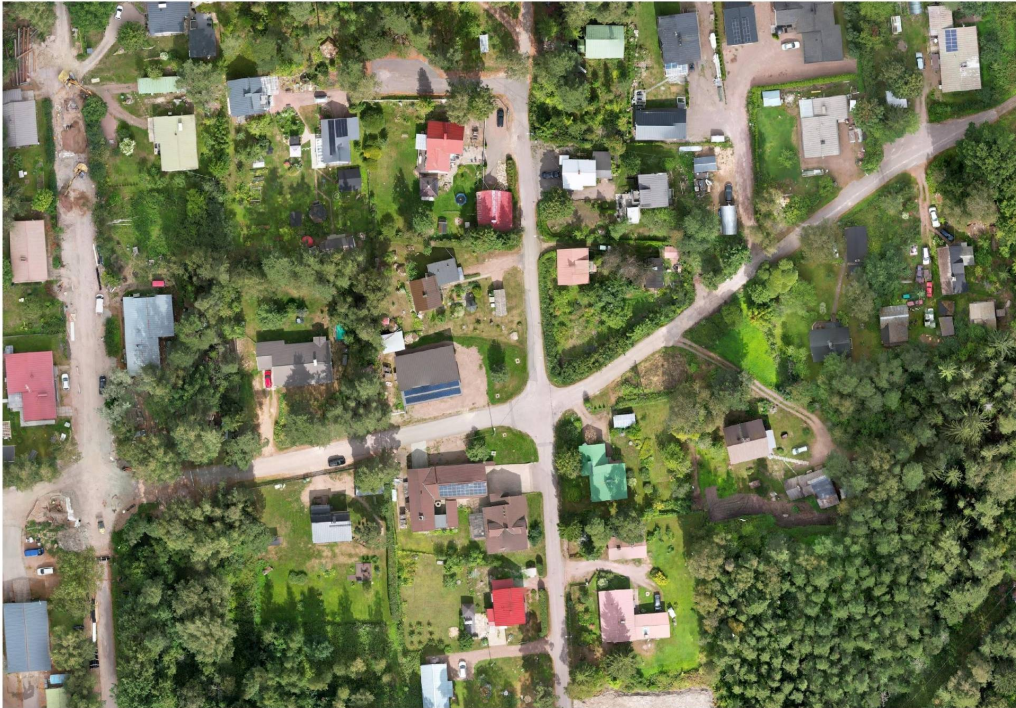
Kuva 10. Dronen kuvista prosessoitu ortoilmakuva.

Hankkeen aikana on testattu Dronea, jolla saadaan omana työnä tuotettua laadukasta kuva- ja videomateriaalia. Kuvista on prosessoitu ortoilmakuvia, joita on voitu hyödyntää hulevesijärjestelmän suunnittelussa ja ongelmakohtien tarkastelussa (kuvat 10 ja 11).

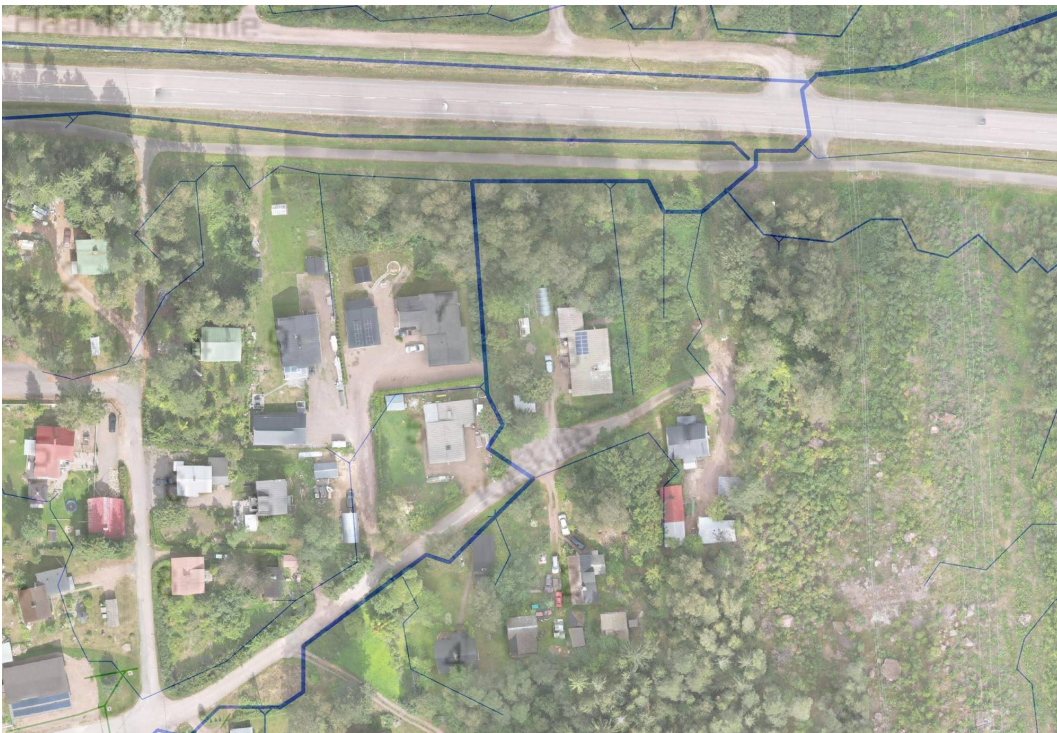
Kuva 11. Ortokuvan päällä pintavaluntamalli.

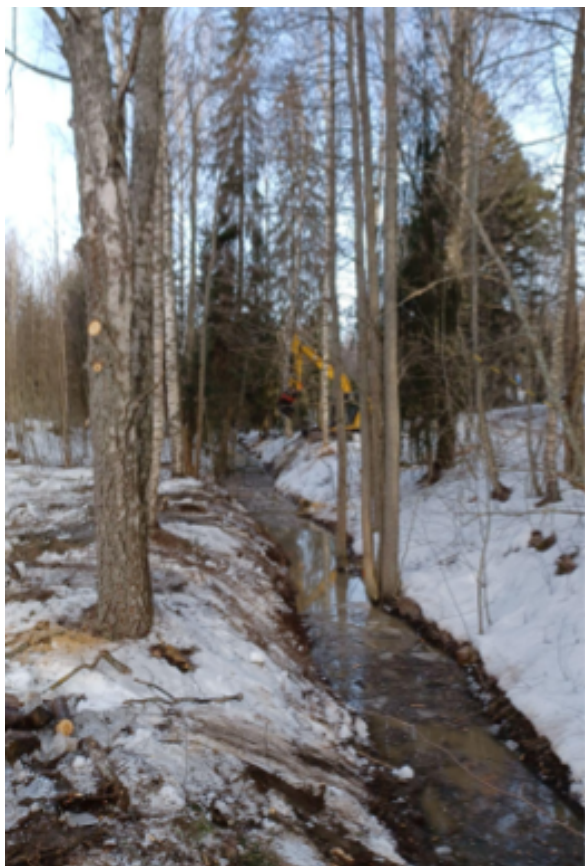
Kuva 12. Myllyojan kaivuu

Työ ajoitettiin talviaikaan, kun maa on jäässä ja kantaa paremmin kaivuria (kuva 12). Myös hangen alla olevalle maanpeitekasvustolle aiheutuu vähemmän vaurioita kuin sulan maan aikana. Ojan varrella olevia puita pyrittiin säilyttämään ja vain välttämättömät puut ja kasvustot poistettiin kaivurin tieltä. Virtaamaa parannettiin poistamalla ojan pohjalle kertynyttä maa-ainesta ja kasvustoa. Ojan reunoja ei kaivettu eikä ojan leveys tai syvyys muuttuneet (kuva 13). Kaivuumassat saatiin tasattua siististi kaivuria varten raivatulle alueelle, eikä niitä tarvinnut kuljettaa pois.

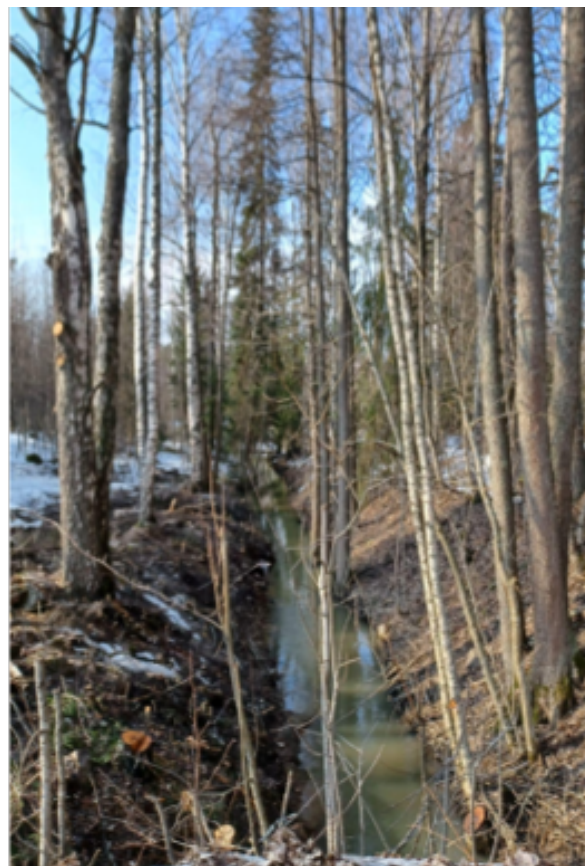
Kuva 13. Myllyoja kaivuun jälkeen.

Myllyojasta otettiin vesinäytteet ennen kaivuuta 5.3.2024 ja kaivuun jälkeen 27.3.2024. Kaivuutyön jälkeen vesinäytteissä oli enemmän kiintoainetta ja vesi oli sameampaa. Myös kokonaisravinne- ja rautapitoisuudet olivat nousseet. Sen sijaan veden sähkönjohtavuus sekä ammoniumtyppi-, kloori-, ja sulfaattipitoisuudet olivat laskeneet. Maaliskuun alussa oli vielä pakkasjakso mutta sää muuttui nopeasti maaliskuun aikana. Ennen kaivuuta 5.3. virtaama oli noin 122 l/s ja kaivuun jälkeen 27.3. noin 200 l/s. Lumien sulamisvesien määrä kasvoi huomattavasti kaivuutyön jälkeen, joten myös laskennallinen kuormitus kasvoi. Myllyojan vedenlaadun seuranta jatkettiin syksyllä 2024 ja vielä keväällä 2025.

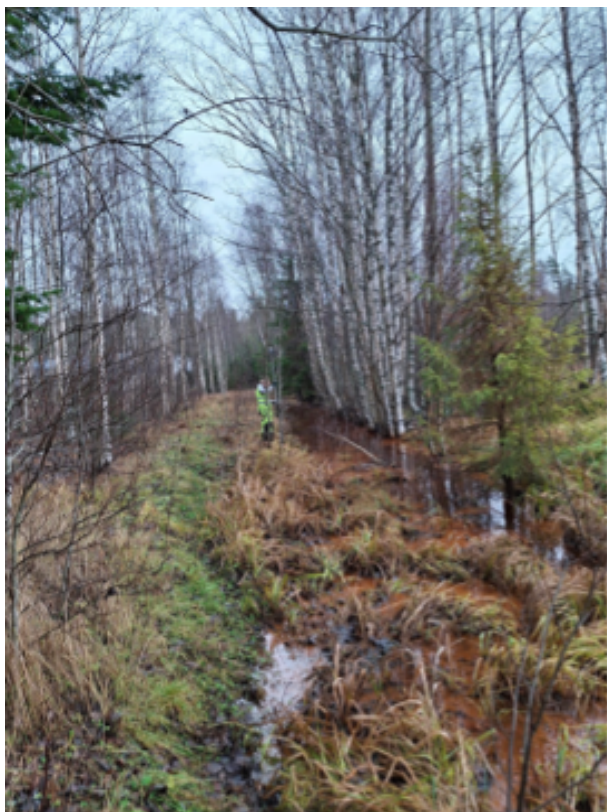
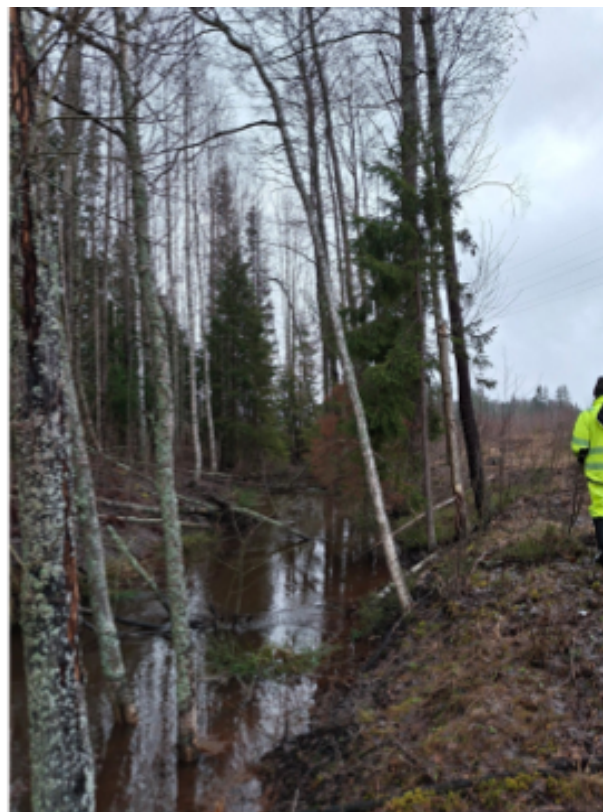
Kuvat 14 ja 15. Hillonojan mittaukset ja tarkastus syksyllä 2024.

Myllyojan lisäksi hankkeen aikana on selvitetty ojaverkoston kuntoa myös laajemmin. Poitsila-Hillo alueen läpi kulkevalle laskuojalle tehtiin maastotarkastus ja alkuosan vaaitus syksyllä 2024 (kuvat 14 ja 15). Maastokäynnin perusteella havaittiin, että ojan varrella tehty avohakkuu ja ojaan kaatuneet puut ja väliaikainen silta ovat ilmeisesti vaikuttaneet ojan “leviämiseen” ja maaston vettymiseen. Ojan kunnostusta ei ole vielä suunniteltu tarkemmin mutta selvityksen perusteella löydettiin kohtia, joista työ voidaan aloittaa kuten kaatuneiden puiden, kaatuneen aidan ja “siltöjen” poistamisella ojasta.

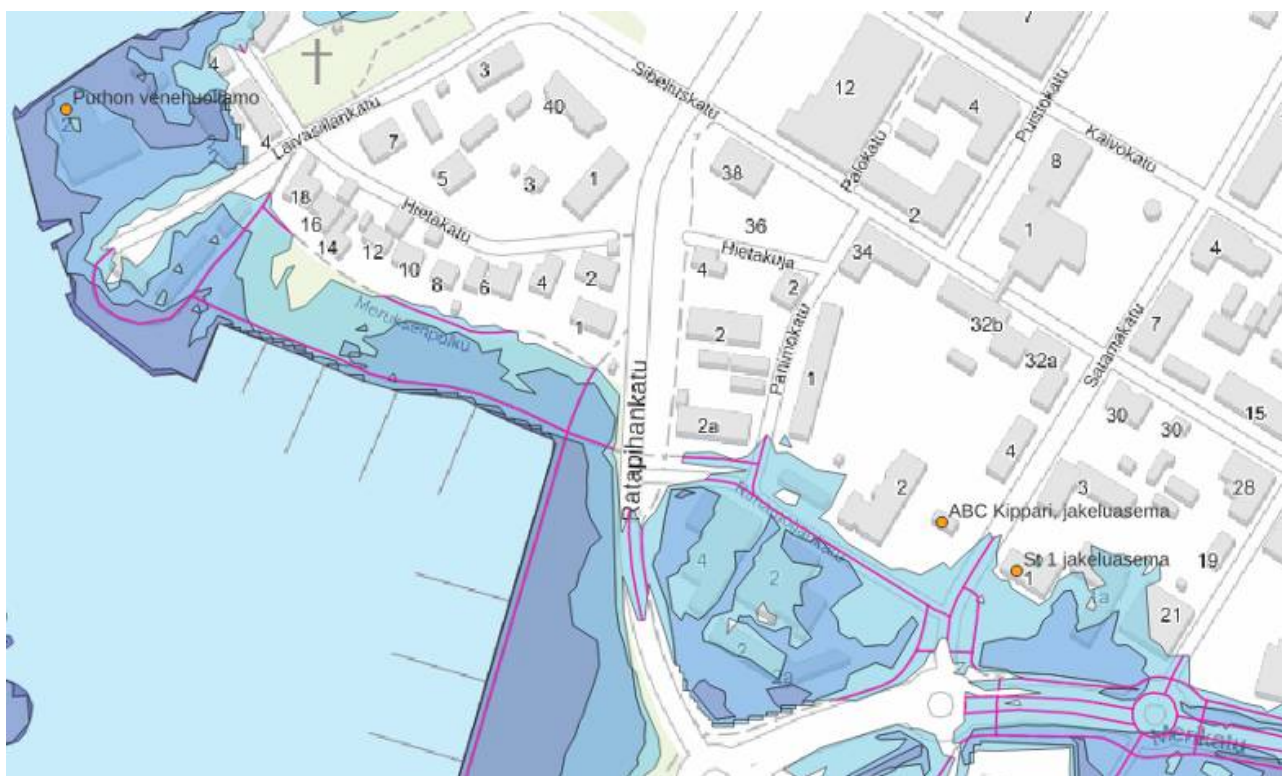
Kuva 16. Meritulvavaara-alueelle sijoittuvat kadut (pinkki). Riskikohteina polttoaineiden jakelupisteet ja varastot.

Hankkeessa tuotettuihin paikkatietoaineistoihin lisättiin ympäristöturvallisuuden kannalta riskikohteiksi määritellyt polttoaineiden jakeluasemat ja varastot, joita ei ole rakennusvalvonnan rakennusrekisterissä (kuva 16). Meritulva-aineistoihin on tehty analyysi tulvavaara-alueille sijoittuvista jätevesipumppamoista, teistä ja rakennuksista (esimerkiksi sähköasemat, muuntamot, vedenkäsittelyn rakennukset). Paikkatietoanalyysin avulla on tarkoitus myös selvittää kuinka paljon
